「情報化施工技術の活用ガイドライン」の 改正案について

農林水産省 農村振興局 整備部 設計課

1. ため池改修工 (ガイドライン改正案)

2. 小規模土工編 (ガイドライン追加案)

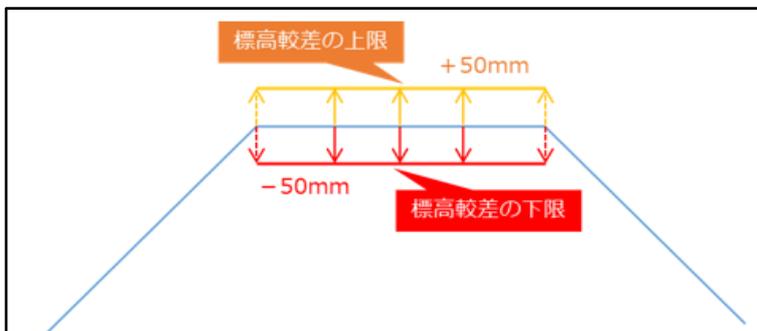
①基準高確保の考え方（国交省）

面管理では、3次元設計データと計測データの差分で管理することになり、①基準高の確保、②天端の幅員の確保、③法面勾配の確保についての品質管理に対応する必要がある。

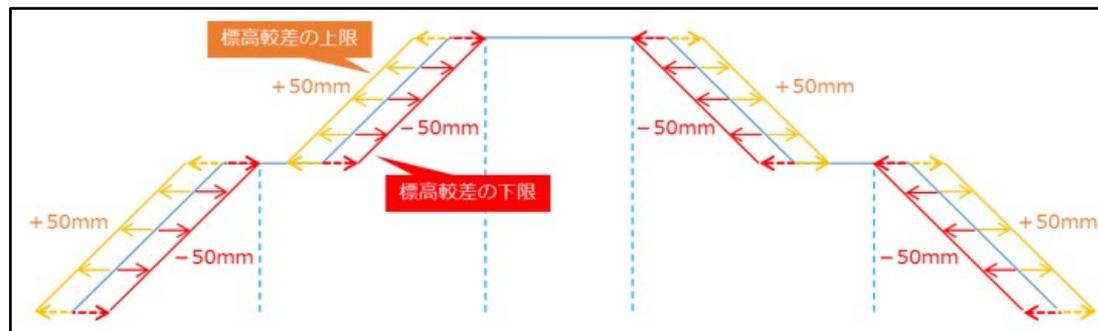
②標高較差による幅員確保の考え方（国交省）

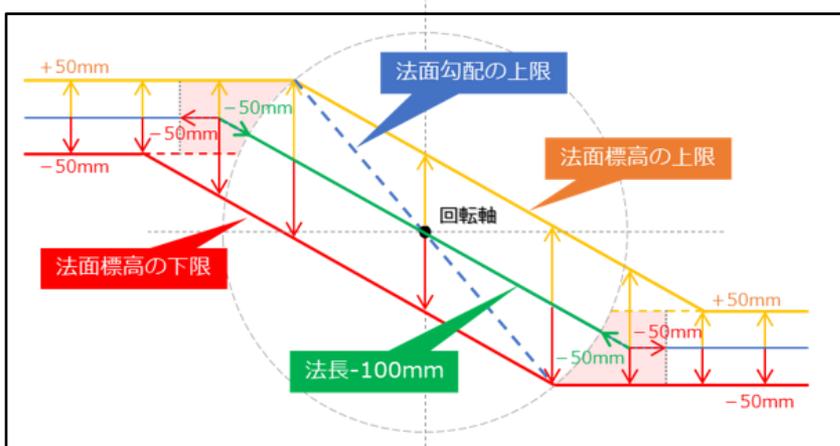
③法面勾配の確保の考え方（国交省）

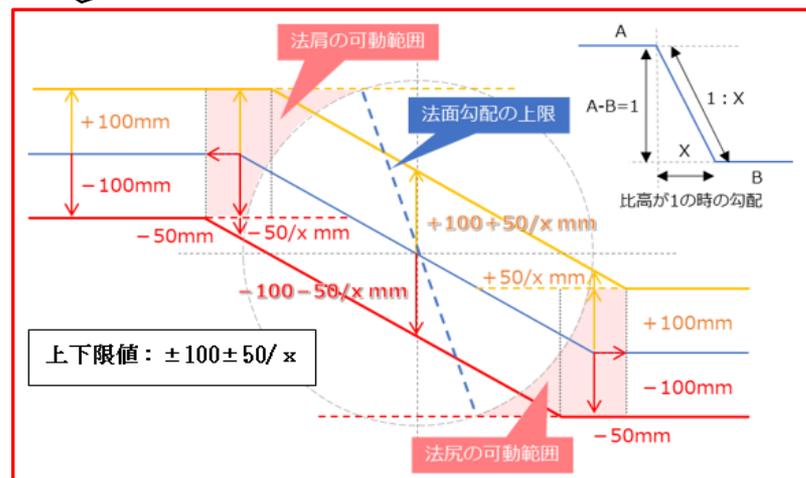
【ため池改修工】 標高較差（天端、法面）の設定

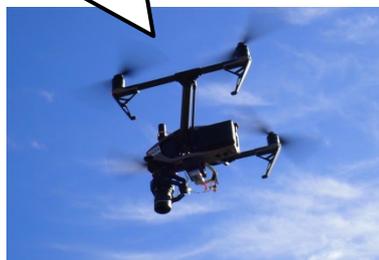
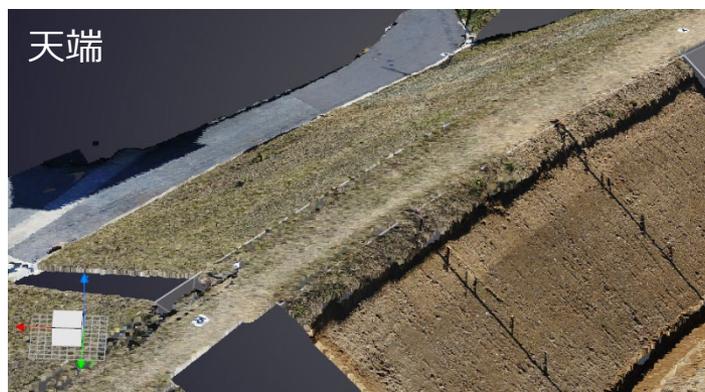
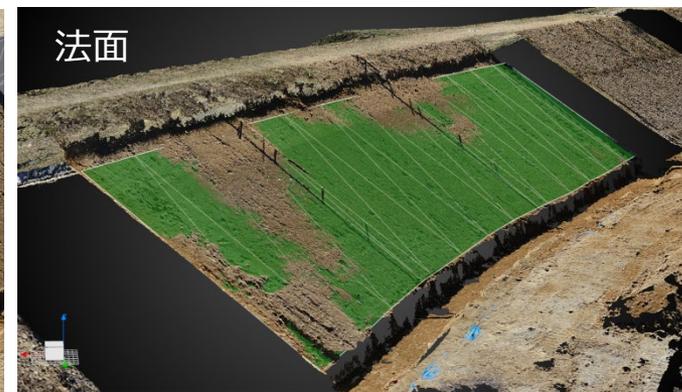
UAV空中写真測量
による出来形管理

※計測データの標高が3次元設計モデルより高い場合には、3次元設計モデルは裏に隠れてしまう。

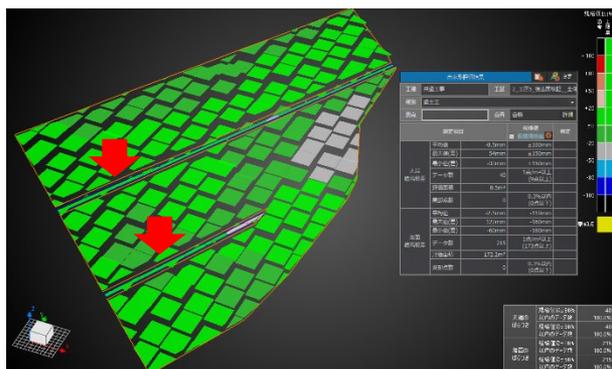
① 1点以上/m²

出来形評価用データとしての点密度を3パターン（① 1点以上/m²、② 1点以上/0.25m²、③ 1点以上/0.06m²）とし、幅が狭い小段（0.3m）の出来形評価の状況を確認した。

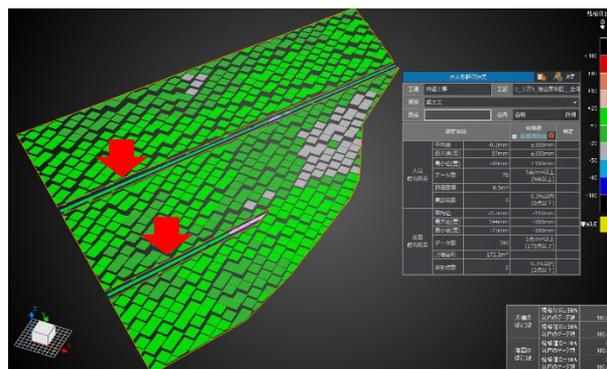
② 1点以上/0.25m²

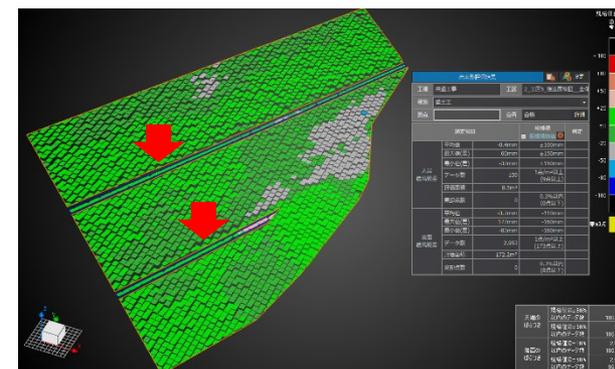
③ 1点以上/0.06m²

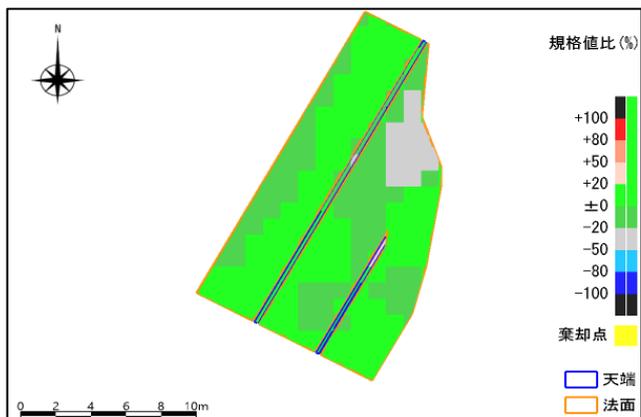
■：設計値との差が規格値内、■：設計値との差が規格値外

面管理の出来形評価結果イメージ

測定項目		規格値	1点以上/1.0m ²	1点以上/0.25m ²	1点以上/0.06m ²
天端(小段) 標高較差	平均値	±100mm	-0.5mm	-0.2mm	-0.4mm
	最大値(差)	±150mm	54mm	57mm	60mm
	最小値(差)	±150mm	-33mm	-35mm	-37mm
	データ数	1点以上/m ² (9点以上)	40	79	159
	評価面積		8.5m ²		
棄却点数	0.3%以内 (0点以下)	0	0	0

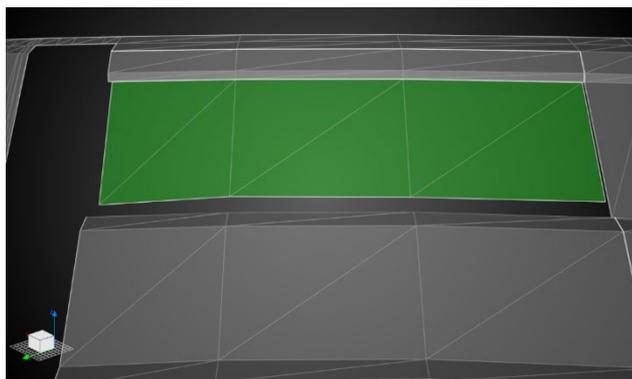
パターン①

面管理において出来形評価用データと比較するための3次元設計データについて、堤体曲線部を2パターン（パターン①：設計図書どおりで曲線部に測点を追加しない、パターン②：曲線部に2m毎に測点を追加）作成し、出来形管理を実施した。

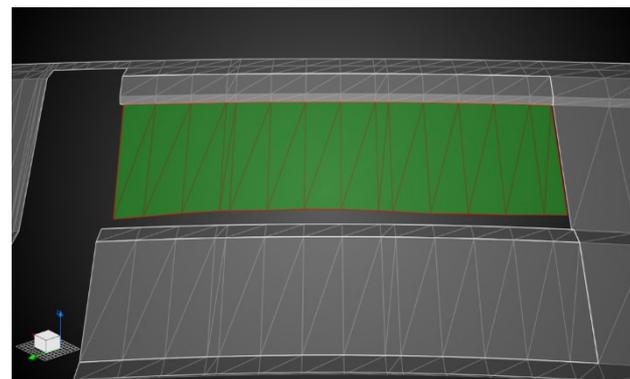
パターン②

坂本皿池については、パターン①よりパターン②の方が棄却点数が減少する結果となった。

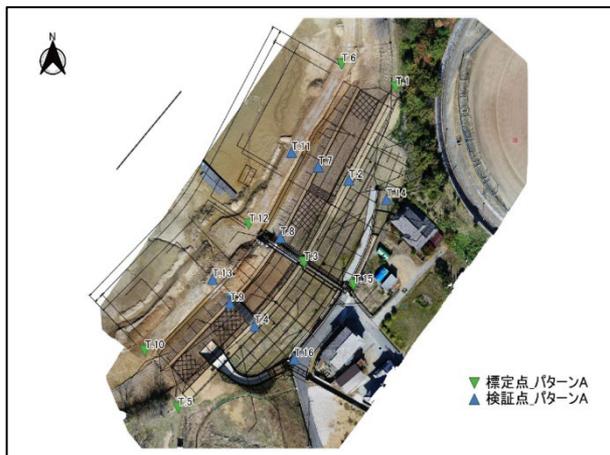
①出来形計測に準じた場合

標定点の設置位置を3パターン（①出来形計測に準じた場合、②前法に標定点が設置できない場合、③位置情報補正機器を付けて全て検証点とする場合）設定し、復元モデルの精度検証を行った。

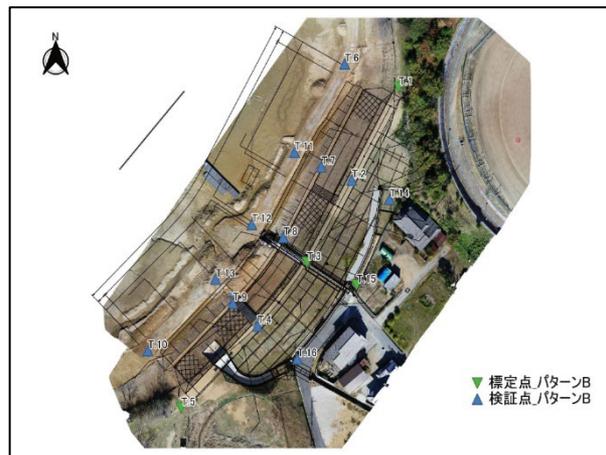
②前法に標定点が設置できない場合

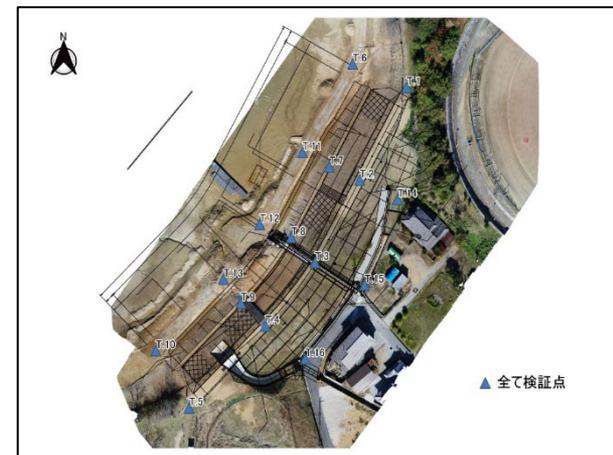
③位置情報補正器を付けた場合

一方、「③位置情報補正器を付けた場合」では誤差が見られた。現行ガイドラインでは「カメラ位置を直接計測できる手法（RTK、ネットワーク型RTK、PPK、自動追尾TS等）を併用する場合は、標定点の設置は任意とすることができる。」としているため、現行どおりとする。

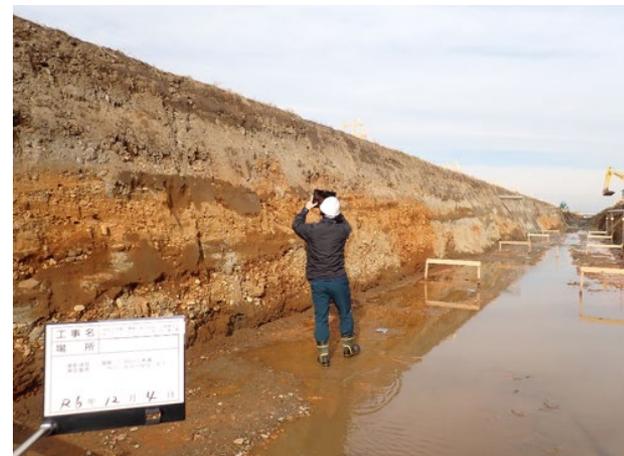
面管理の状況

排水路改修工事現場において、TS等光波方式を用いた「断面管理」及びモバイル端末を用いた「面管理」による出来形計測を実施。

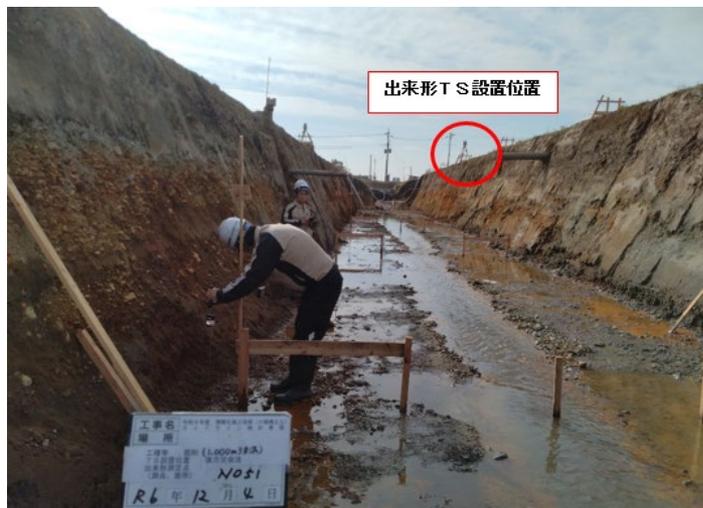
断面管理の状況

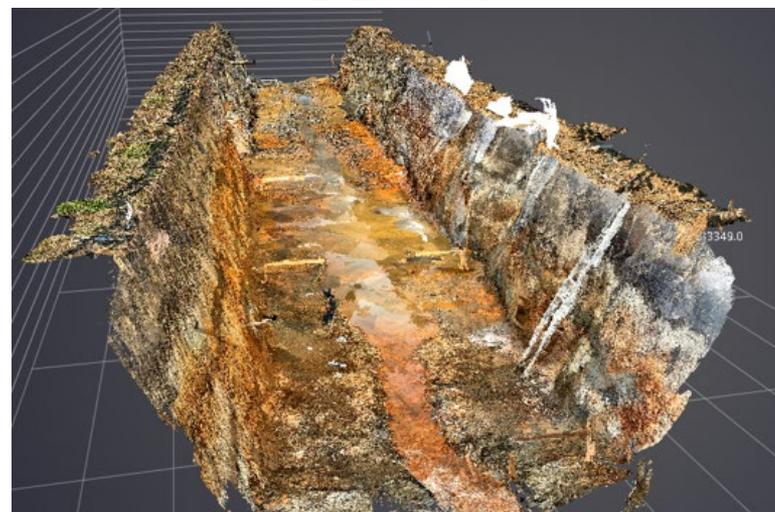
モバイル点群

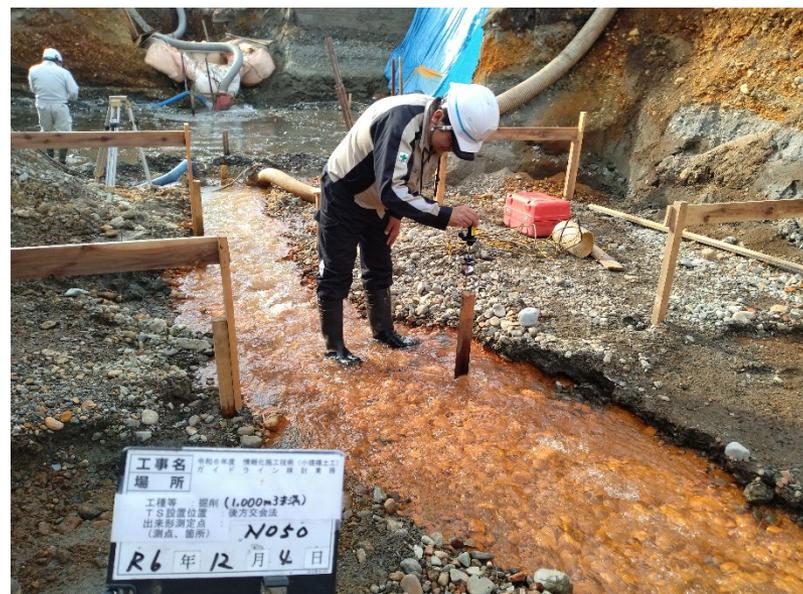
- 対象工事は10月中旬から施工中。実証試験を実施した12月上旬時点では、すでに当該区間の掘削は完了。
- 既設排水路の断面を拡幅する工事であったことから、掘削面から湧水が発生。実証試験時においては、設計中心線付近を設計面よりも深く掘り下げて排水経路を確保していた。
- 基準高の計測地点は横断箇所設計中心線にあたるため、設計値との差が生じたと考えられる。

「断面管理」基準高の計測状況

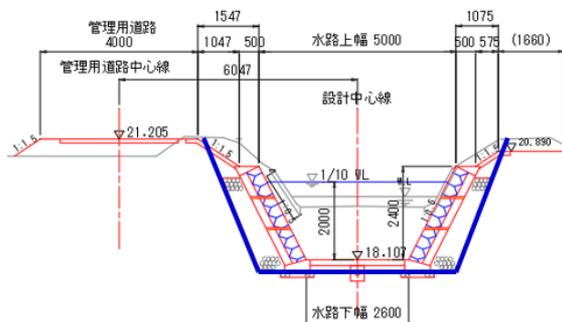
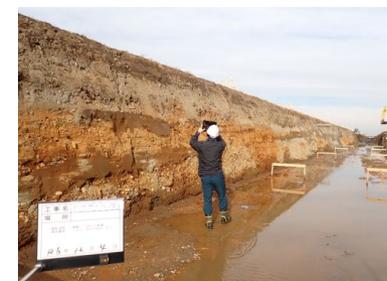
- 本検証の現場では、高低差が4m程度あったため、計測時に端末が上下に動くことにより、精度が劣化する結果となった可能性。

計測状況

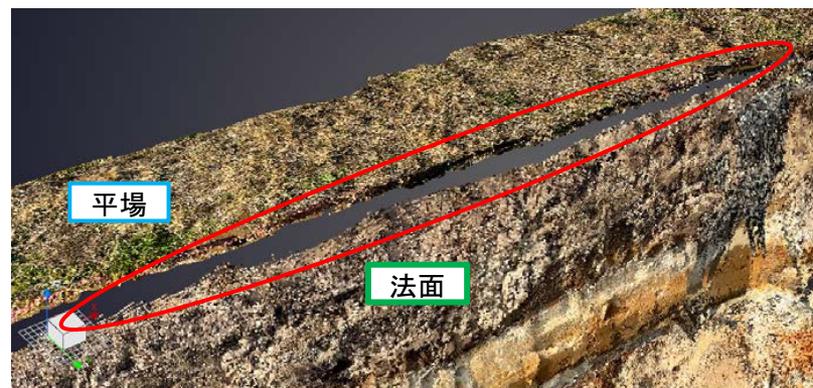
- 法肩において3次元点群データが取得できなかった箇所が確認された。
- 掘削底面から上方への計測と、法肩から下方への計測のデータ合成が上手くできていなかった可能性。
